BÉTON DE RÉPARATION BI-COMPOSANT POUDRE + LIANT

- Préparation facile
- Sans besoin d'ajout d'eau
- Bonne accroche sur tous supports
- Redémarrage rapide sans séchage
- Excellente tenue en service

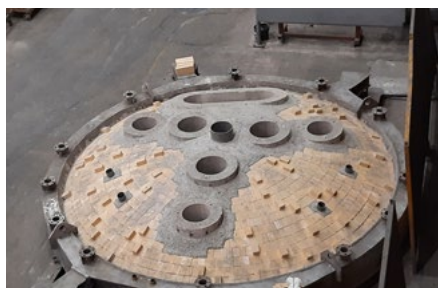
Existe en version à prise ralentie (2h max.)
Ex. : Blocage de cœur de voûte
